Scuola primaria del Capoluogo  
Piazza Leopardi  
29010 - Alseno - PC

PROGETTO DEFINITIVO-ESECUTIVO  
DELLE OPERE DI  
MIGLIORAMENTO SISMICO

Progetto ARCHITETTONICO:  
DETTAGLI GIUNTO

S17-029 PA.04

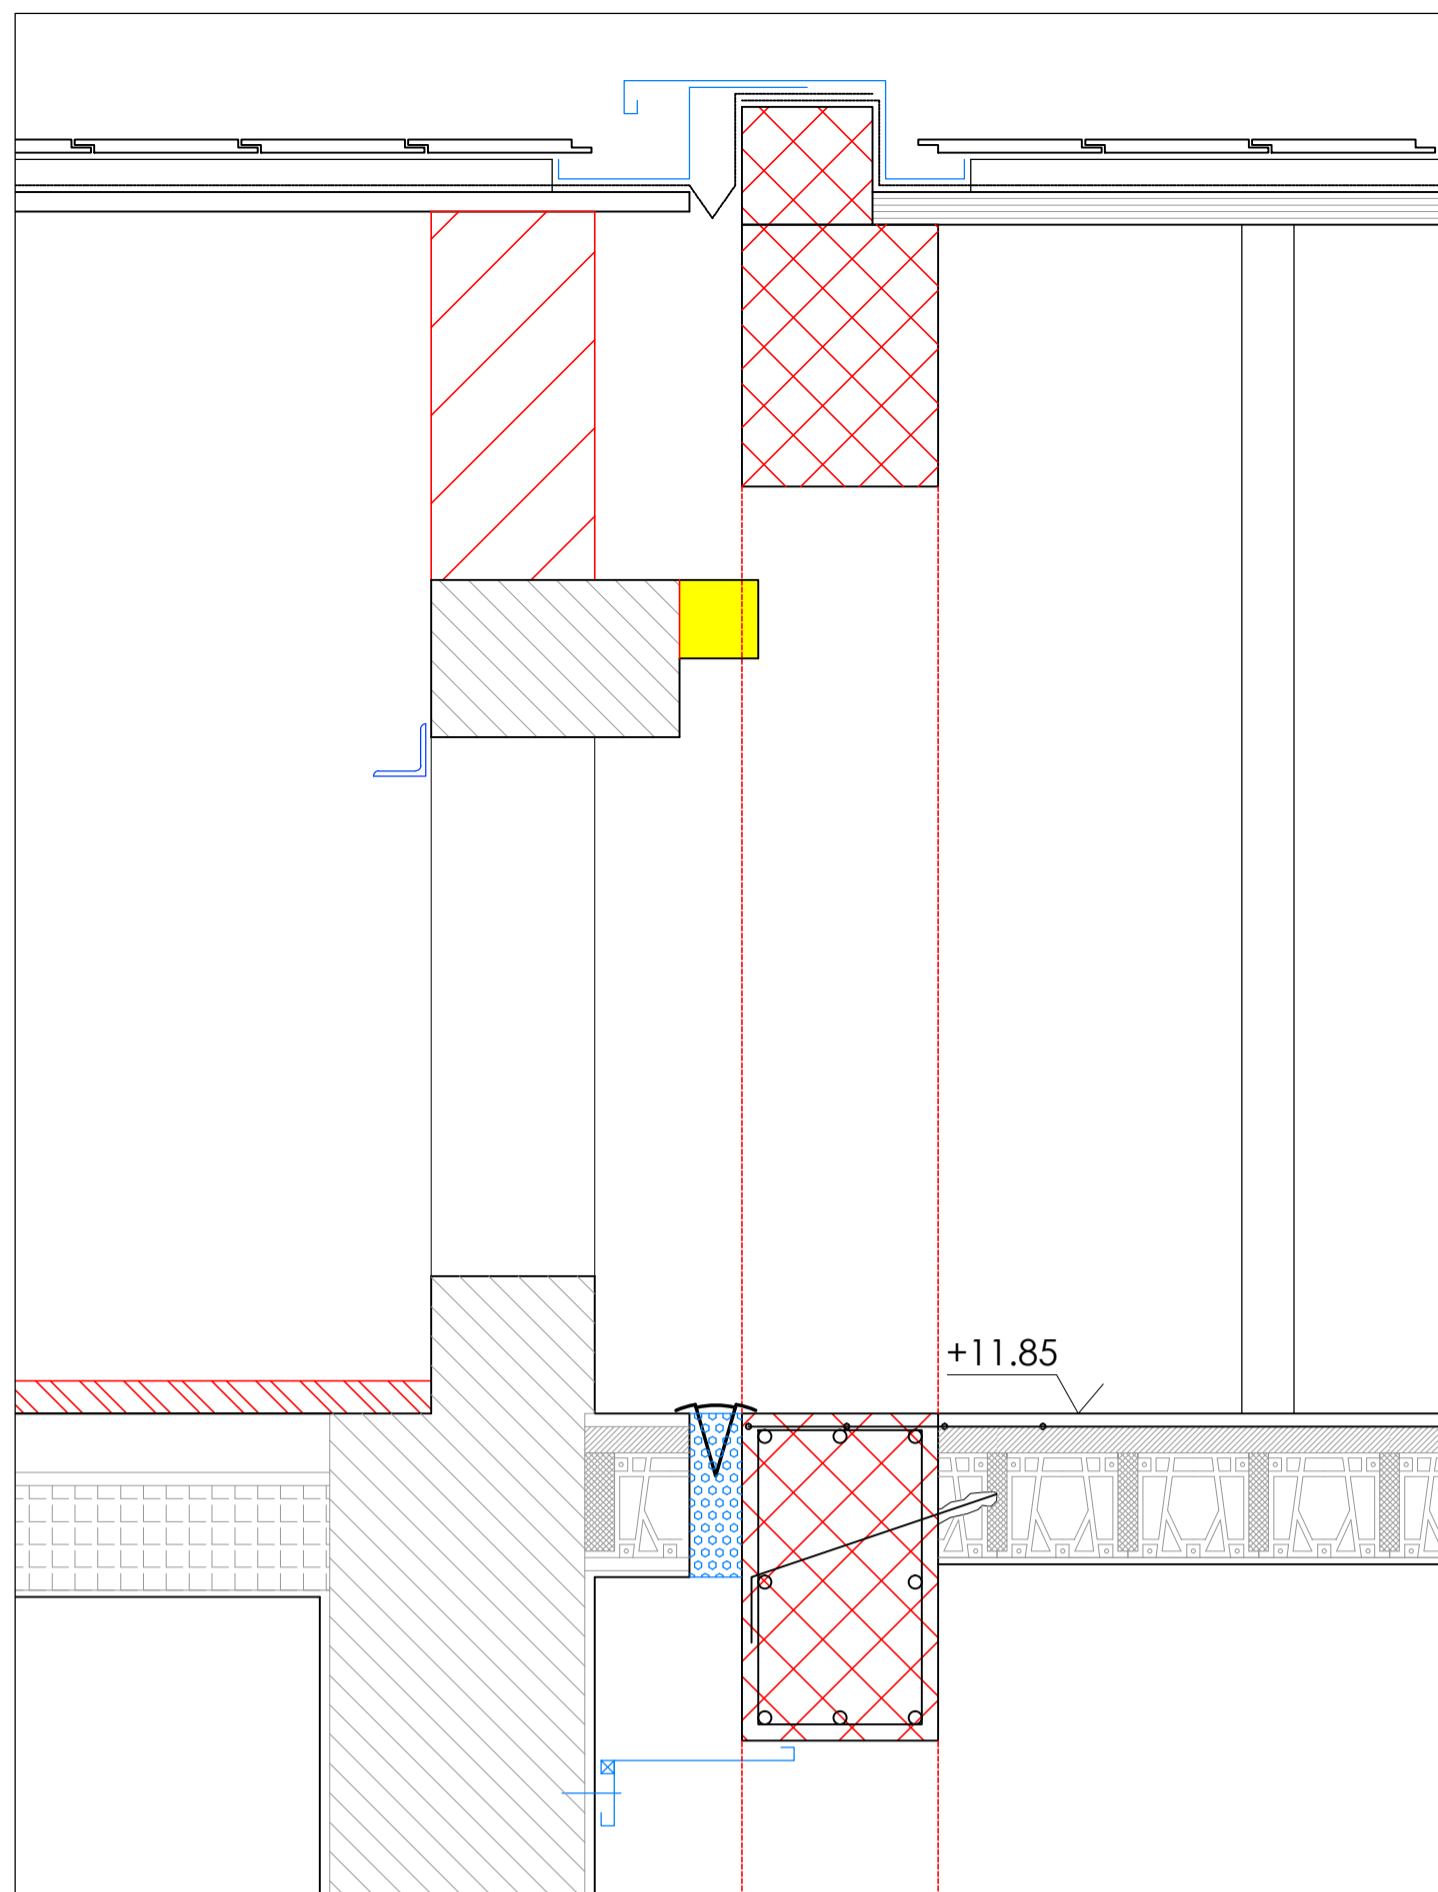
Dett. A - SEZIONE

**DETTAGLIO A - TRAVE TELAIO IN CORRISPONDENZA DEL GIUNTO, terzo solaio**

1. Rimozione isolamento termico in argilla espansa al piano superiore
2. Taglio del solaio per formazione di giunto strutturale eseguito a filo travetto per una larghezza di 6 cm

3. Demolizione pignatte del solaio a fianco del giunto, demolizione soletta eseguita senza tagliare la rete di armatura
4. Inserimento barre di connessione 1d14mm passo 50cm in perfo profondità 10cm inghisate con resina o malta tixotropica come da schema di progetto

5. Inserimento gabbie di armatura
6. Casseratura e getto a rifiuto
7. Formazione pilastri e setti verticali in c.a.
8. Ripristino sottofondo e pavimento al piano superiore a cavallo del giunto

9. Formazione intonaco su c.a. e a ripristino su murature esistenti
10. Inserimento coprifiolo in lamiera di alluminio preverniciata all'intradosso
11. Sigillatura del giunto ed inserimento coprigiunto in alluminio a pavimento

12. Ripristino isolamento in argilla espansa

**DETTAGLIO A - TRAVE TELAIO IN CORRISPONDENZA DEL GIUNTO, copertura**

1. Demolizione porzione cornicione interferente con i pilastri
2. Realizzazione pilastri nel sottotetto
3. Rimozione manto in tegole marsigliesi compresi supporti

4. Rimozione eventuale impermeabilizzazione ed isolamento
5. Casseratura trave inclinata in falda, anche a supporto tavelloni esistenti
6. Taglio del solaio in tavelloni per formazione di giunto strutturale eseguito a filo casseratura per una larghezza di 8cm

7. Inserimento barre di connessione 1d14mm passo 50cm in perfo profondità 10cm inghisate con resina o malta tixotropica come da schema di progetto
8. Inserimento gabbie di armatura

9. Getto a rifiuto
10. Formazione cordolo rialzato in muratura all'estradosso trave
11. Ripristino impermeabilizzazione in guaina bituminosa saldata lato ampliamento ed in telo traspirante su porzione storica, fissato sul cordolo con gioco per movimenti giunto

12. Montaggio latonerie in lamiera preverniciata, con possibilità di movimento di 8cm tra le due
13. Ripristino manto in tegole marsigliesi
